## // DOSSIER : CESSATION D'ACTIVITÉ - MISE EN SÉCURITÉ D'UN SITE

# PRÉPARER L'ARRIVÉE DE NOUVELLES ACTIVITÉS INDUSTRIELLES

Ce fut le cas pour le site EUROPIPE de Dunkerque, qui occupait plus de 100 000 m<sup>2</sup> de la zone industrielle de Grande-Synthe. Spécialisée dans la fabrication de tubes pour le transport de gaz et d'hydrocarbures, cette usine, qui employait 160 salariés, dut à la suite d'une baisse importante d'activité et en l'absence de repreneur, cesser ses activités en 2015. (cf Figure 1)

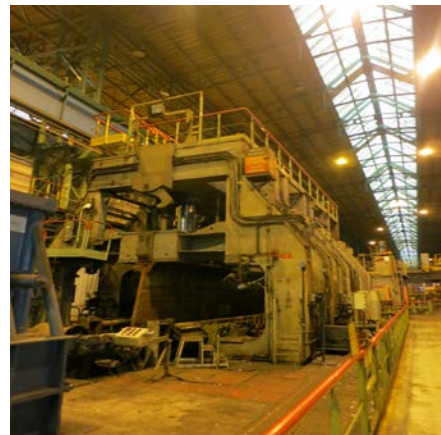
Figure 3 : Machines

À la suite de l'élimination des déchets, EUROPIPE a procédé au démantèlement de l'ensemble des machines et à la recherche de filières de valorisation. Antea Group a mis en exergue les points de vigilance pour la gestion de ce démantèlement, par exemple la présence d'hydrocarbures sur les pièces métalliques, qui imposait d'informer les filières de la nécessité d'un nettoyage préalable à la valorisation. (cf Figure 3)

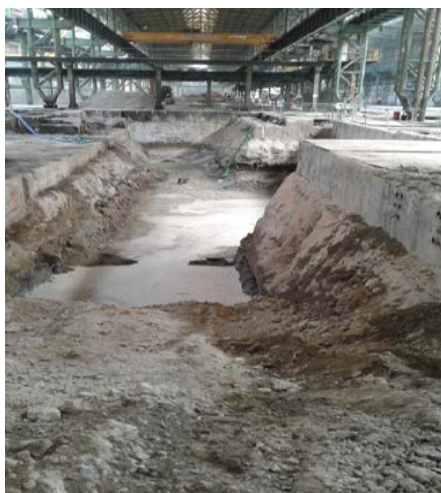
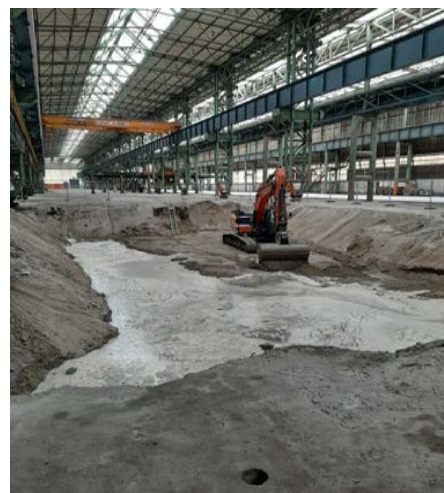
Figure 5 : Travaux de retrait des zones de pollution concentrée

- Ancienne fosse de l'expanseur : évacuation de + de 500 tonnes de bétons et sables pollués,
- Ancienne fosse de la presse en U : évacuation de + de 1 000 tonnes de bétons et sables pollués,
- Ancienne zone de contrôle qualité : essai de récupération d'huile à la surface de la nappe, infructueux.

Pendant toute la durée des travaux de démantèlement et de dépollution du site (cf Figure 5), des réunions d'information ont été menées par EUROPIPE et Antea Group auprès des représentants de la DREAL.

Le Mémoire de Réhabilitation réalisé par Antea Group en 2018, ainsi que ses mises à jour consécutives au démantèlement, préconisaient des travaux de retrait de la pollution concentrée. La pollution était principalement liée à la présence d'huile dans les sols.

Ces travaux ont été menés entre 2019 et 2020, sous la supervision d'EUROPIPE et l'assistance à Maîtrise d'Ouvrage d'Antea :

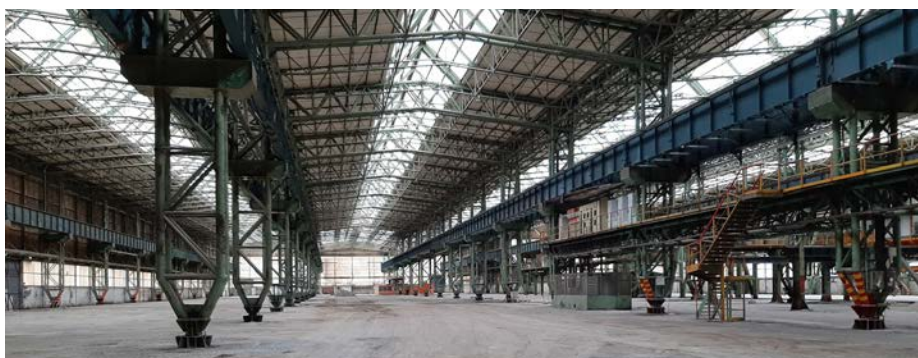
Figure 6 : Site prêt à accueillir de nouvelles installations

surveillance piézométrique jusqu'à la démonstration de la stabilité des impacts résiduels, compatibles avec l'environnement hors site, lors d'un bilan quadriennal. (cf Figure 6)

Le site a ensuite pu être aménagé par un nouvel exploitant, un voisin étendant ses activités au sein de la ZI de Grande-Synthe, dans le respect de servitudes d'utilité publique (SUP) restant à instituer. Les restrictions associées sont compatibles avec le nouvel aménagement et l'activité (maintien d'un recouvrement, accès pérenne au piézomètre, etc.). En complément, un arrêté préfectoral de surveillance permettra de clôturer la cessation d'activité. Sept années se seront écoulées entre la notification de la cessation et l'arrêté de SUP.
